# TANK INSPECTIE MET DRONE

## TANKPARK DELFZIJL

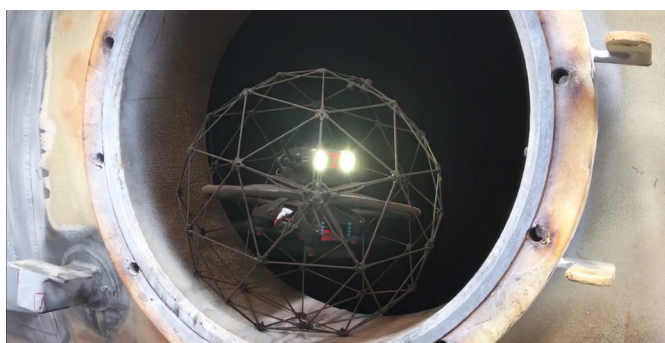
Drone in beschermkooi

Om geen grote steigers te hoeven bouwen van ca. 9 meter hoog in een tank met coating is er gekozen om een drone inspectie te houden. Drone quest en Stork NDO hebben deze visuele dak inspectie succesvol uitgevoerd. De drone zit in een beschermende kooi waardoor hij niets beschadigt als hij bijvoorbeeld tegen de wand aan komt. Onder de drone zit een camera gemonteerd die de opnames maakt. De inspecteur kan direct meekijken op een scherm die aan de besturing is gekoppeld.

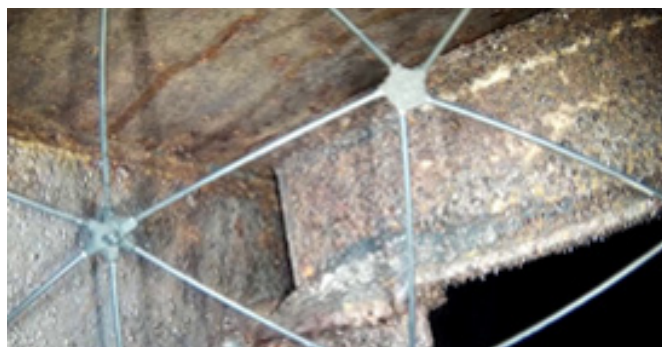
Foto dakconstructie met drone gemaakt

Op een tankenpark in Delfzijl zijn wij bezig met het inspecteren van een aantal tanks. Tijdens de inspectie worden de wanden, nozzels, vloer en dak volledig onderzocht. Aan de binnenkant zit een dakconstructie die ook bekeken moet worden. Voor dergelijke inspectie worden normaal gesproken grote steigers gebouwd, wat sterk kostenverhogend werkt.
